Regionalny Ośrodek Badań i Dokumentacji Zabytków we Wrocławiu

JAWORZYNA ŚLĄSKA

Studium historyczno-urbanistyczne

Wrocław MMIV

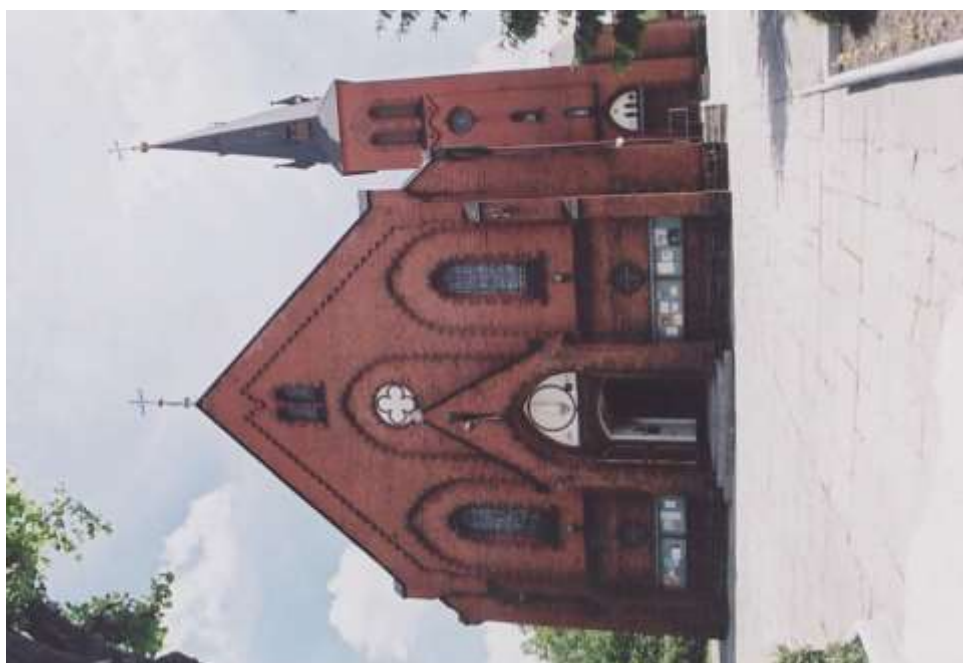
Fot. 2. Kościół parafialny p.w. Św. Józefa. Nr neg. 5772.

Zachowana do dziś bryła kościoła o ceglanych elewacjach, z dostawioną od południa kwadratową wieżą zwieńczoną sześciobocznym ostrostupowym hełmem z guzem pozłacanym przez świdnickiego złotnika Reisse oraz krzyżem roboty mistrza ślusarskiego Hempela, stanowi istotną dominantę krajobrazową południowej części miasta.

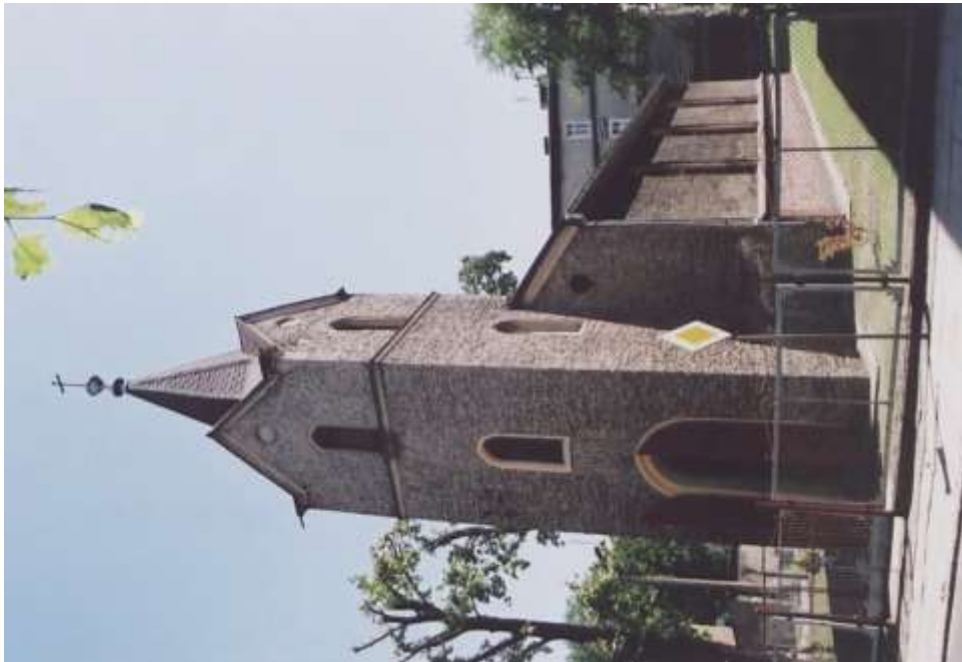
Fot. 5. Kościół staroluterański, obecnie kaplica pomocnicza p.w. Matki Boskiej Częstochowskiej, ul. Westerplatte 5. Nr neg. 5756.

Świątynia wzniesiona na planie prostokąta, jednonawowa, z prezbiterium na planie kwadratu oraz kwadratową wieżą od strony zachodniej, zwieńczoną ostrosłupowym hełmem. Kościół kryty dachem dwuspadowym. Elewacje kościoła na ceglany cokole; boczne trójosiowe.

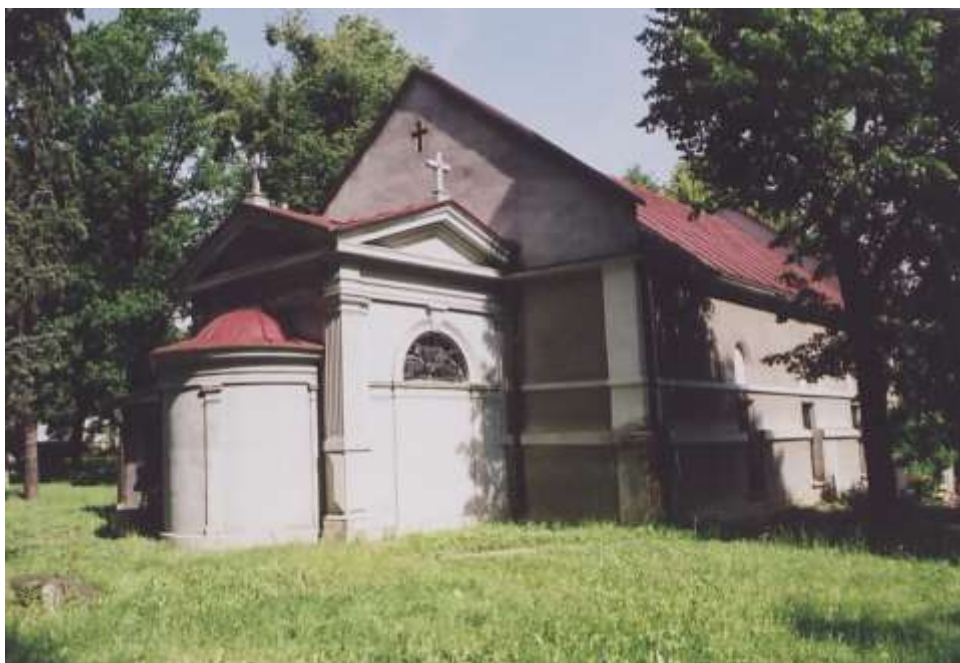
Fot. 6. Zespół cmentarza parafialnego, ul. Kasztanowa, kaplica cmentarna. Nr neg. 5792.

— kaplica cmentarna, l. 90. XIX w., l. 60. XX w., współczesna kaplica przedpogrzebowa dobudowana od strony północnej do grobowca o neoklasycystycznej formie architektonicznej. Grobowiec na planie kwadratu z półokrągłym aneksem od strony południowej. Elewacje wieńczone trójkątnymi frontonami wspartymi na prostym belkowaniu dźwiganym przez kanelowane pilastry o doryckich kapitelach w narożach budynku. Na gzymsach frontonów krzyże. Dekoracja elewacji wschodniej i zachodniej pierwotnego grobowca w postaci arkad o profilowanej archiwolcie, spiętych kluczem; okna o półkolistym wykroju wypełniające podłucza arkad. Współczesny budynek kaplicy na planie prostokąta, kryty dachem dwuspadowym z dekoracją elewacji w postaci pasów gzymsowych i narożnych lizen.

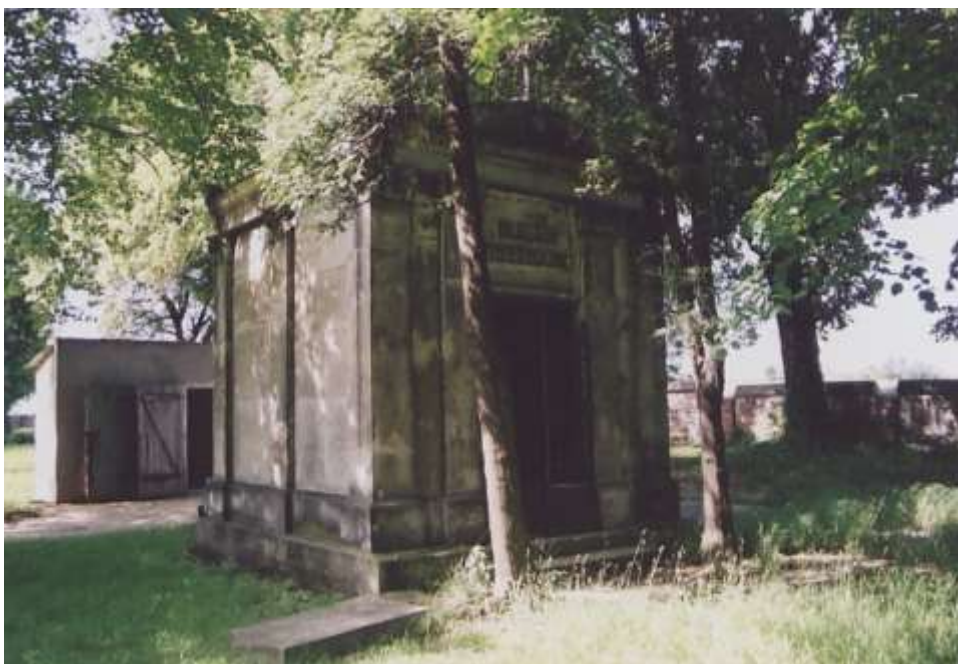
Fot. 7. Zespół cmentarza parafialnego, grobowiec rodziny Hermann. Nr neg. 5793.

— kaplica grobowa rodziny Hermann, l. 80/90. XIX w. Grobowiec na planie kwadratu, z wejściem od strony północnej. Fasadę zamyka trójkątny fronton zwieńczony krzyżem. Wejście flankowane korynckimi pilastrami dźwigającymi proste belkowanie; analogiczne pilastry wsparte na cokole obiegającym grobowiec podkreślają jego naroża. Ponad wejściem tablica z napisem „*Familie Hermann*”.

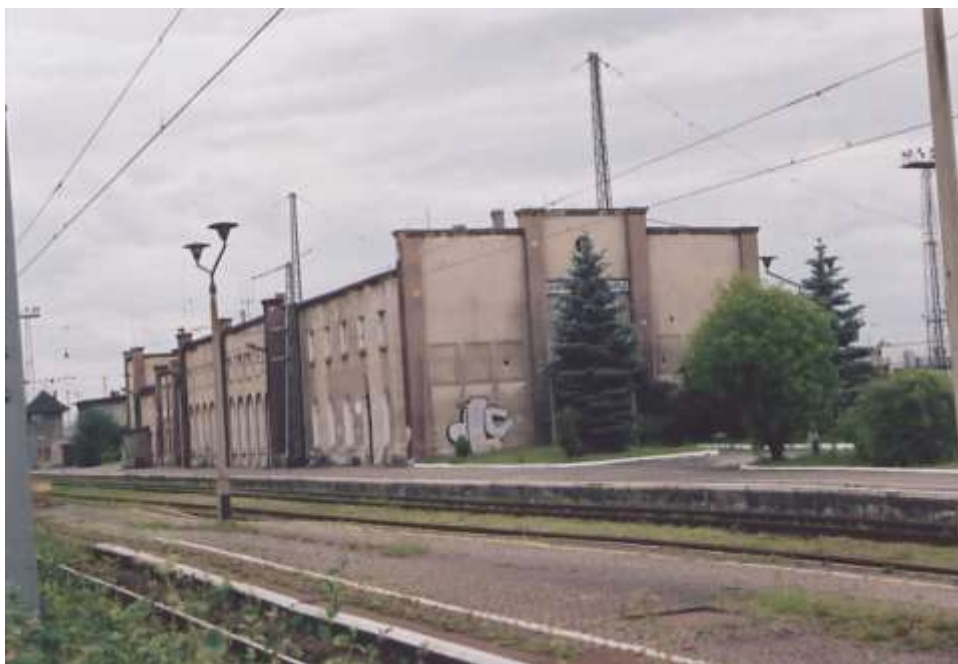
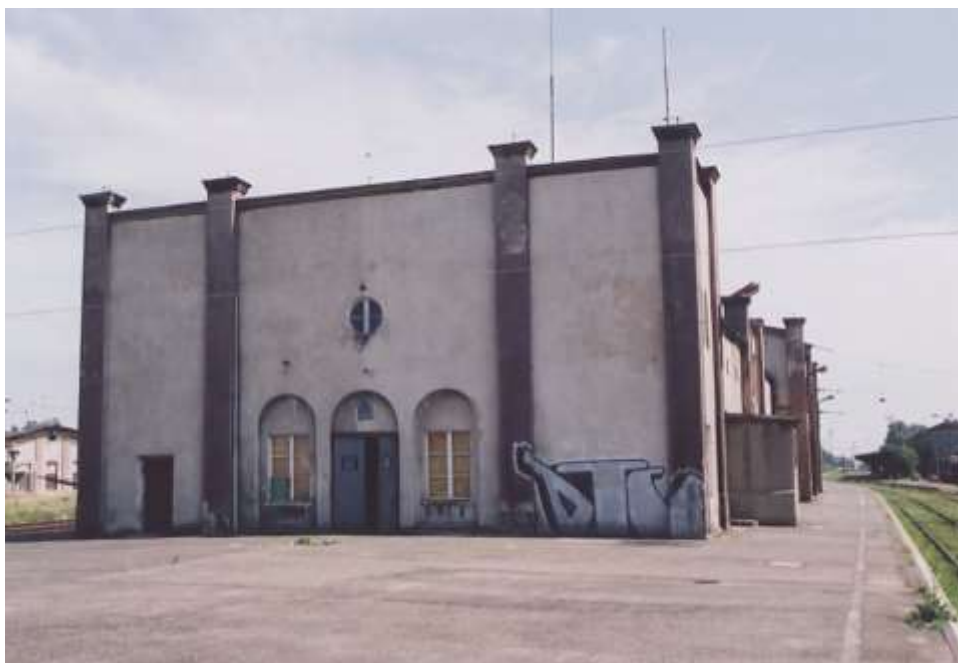
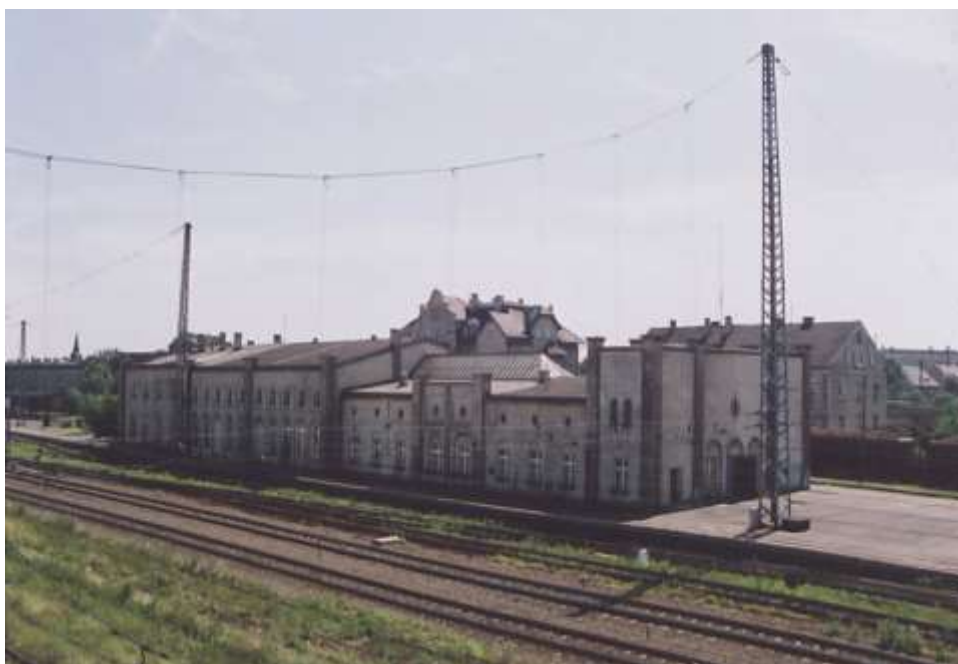
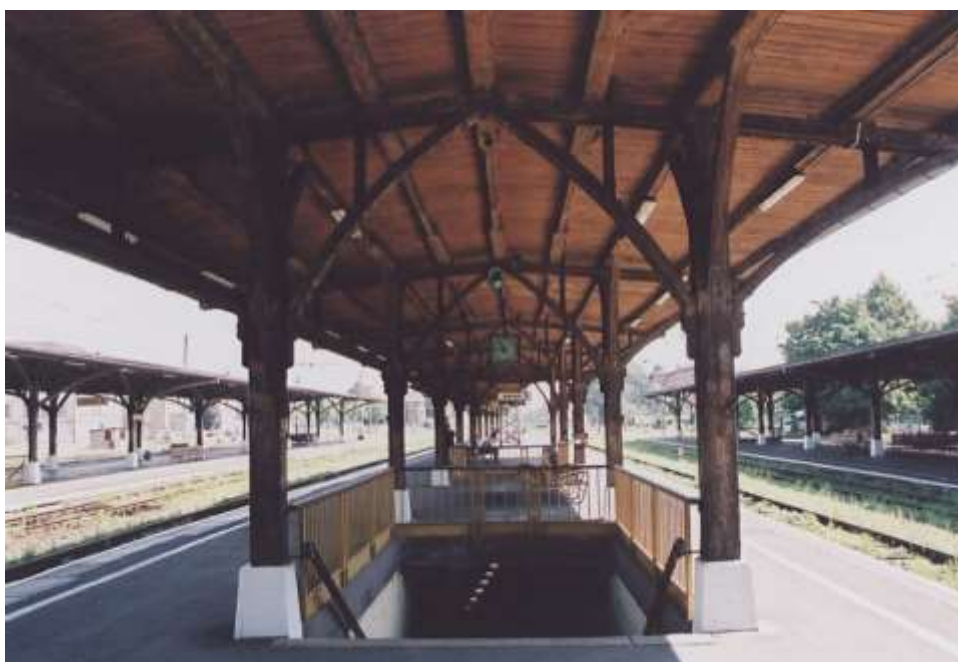
Fot. 140. Dawny dworzec PKP. Nr neg. 5874.

Budynek pierwszego dworca stacji, założony na planie prostokąta; obecna bryła dwukondygnacyjna; otwory parteru o wykroju arkadowym bądź umieszczone w arkadowych wnękach. Bryła rozczłonkowana: wschodnia część nakryta dwuspadowym dachem; w części środkowej doświetlonej świetlikiem jednoprzestrzenna hala dworcowa; zachodni wyniesiony masyw pierwotnie zwieńczony dwiema wieżami. Budynek dworca usytuowany obecnie pośrodku torowiska, co wymusiła rozbudowa linii kolejowej z jednotorowej na dwutorową. *Stan zachowania:* niezachowana pierwotna bryła budynku — rozebrane wieże masywu zachodniego, utrzymany układ otworów w elewacjach; zachowana konstrukcja hali dworcowej.

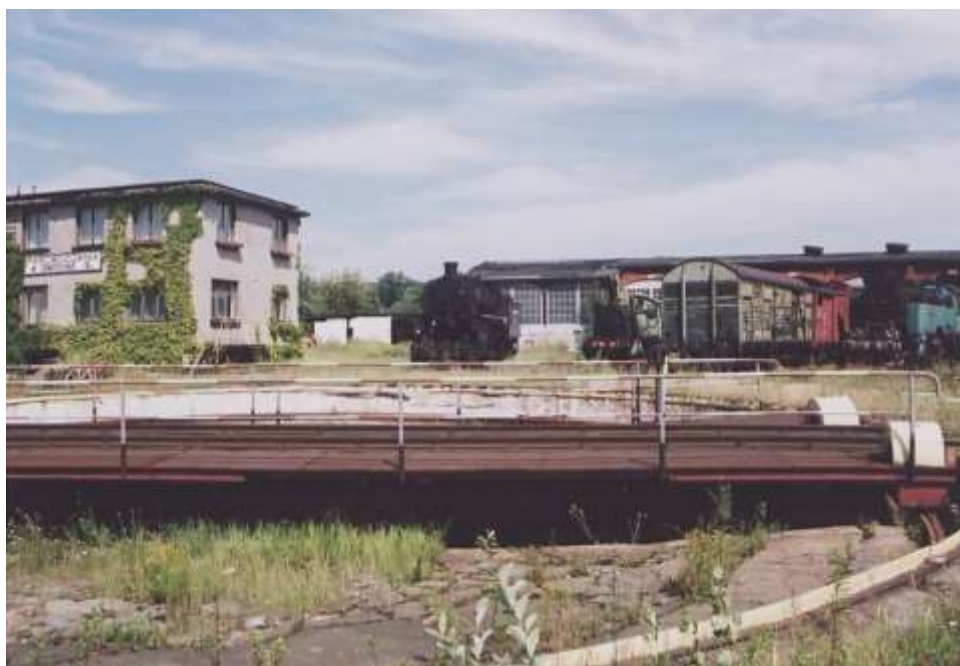
Fot. 147. Lokomotywnia II, obecnie skansen parowozów. Nr neg. 5988.

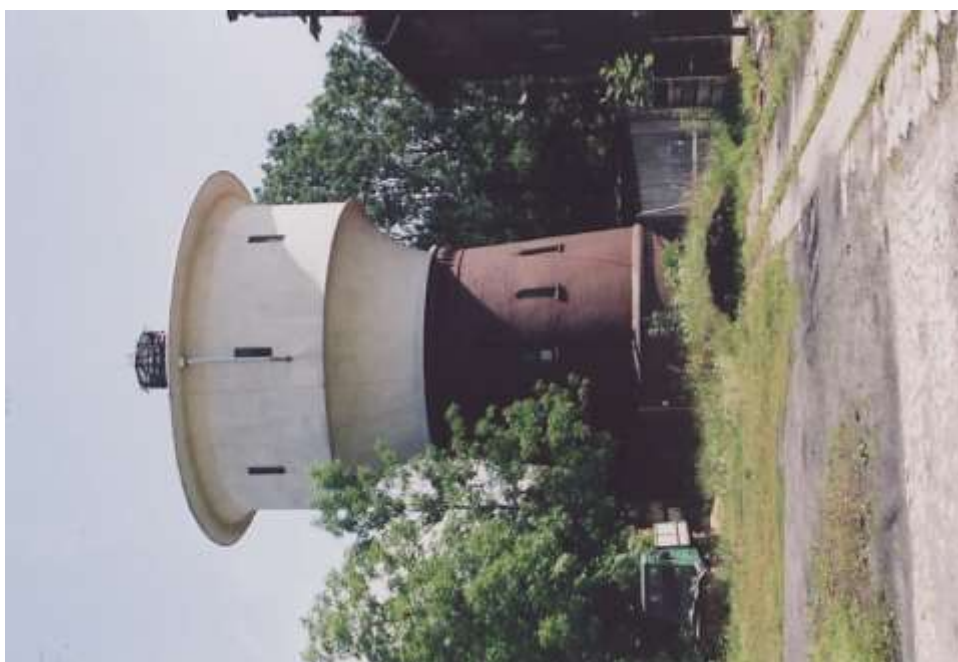
Fot. 149. Wodociągowa wieża ciśnień I. Nr neg. 5978.

Wieża wodna typu „grzybka” z mocno nadwieszoną cylindryczną głowicą betonową nad stożkowym murowanym trzonem, którego architektura o cechach neoromańskich kontrastuje z lekką konstrukcją części górnej. Dekoracja elewacji trzonu w postaci ceglanego gzymsu kostkowego oraz gzymsu arkadkowego.

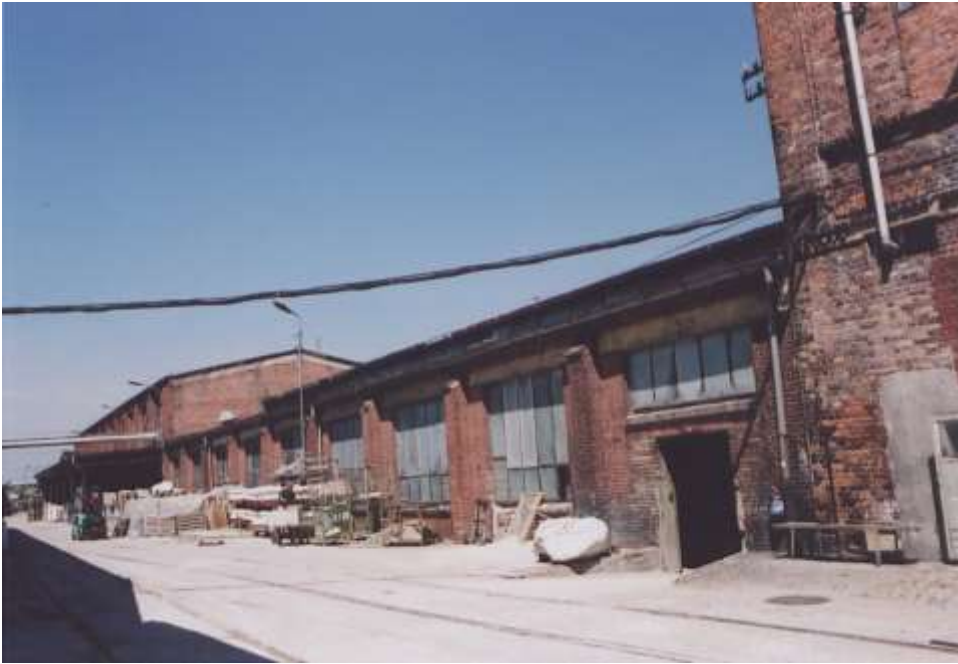
Fot. 162. ZPS „Karolina” S.A. — hale produkcyjne (odlewnia, formownia, palarnia, magazyn
wyrobów gotowych). Nr neg. 6000.

Wzniesiony w centralnej części fabryki, o rozbudowanej bryle. Projekt przewidujący trzy skrzydła hal nie został w całości zrealizowany. Budynek złożony z dwóch równoległych masywów nakrytych dwuspadowymi dachami mieszczących hale, pomiędzy którymi parterowy łącznik kryty dachem jednospadowym. Na osi elewacji zachodniej ryzalit z szybem windowym. Elewacje artykułowane lizenami, pomiędzy którymi prostokątne, zdwojone okna, poniżej okien wspólny kostkowy fryz. Architektura oraz wystrój elewacji o cechach

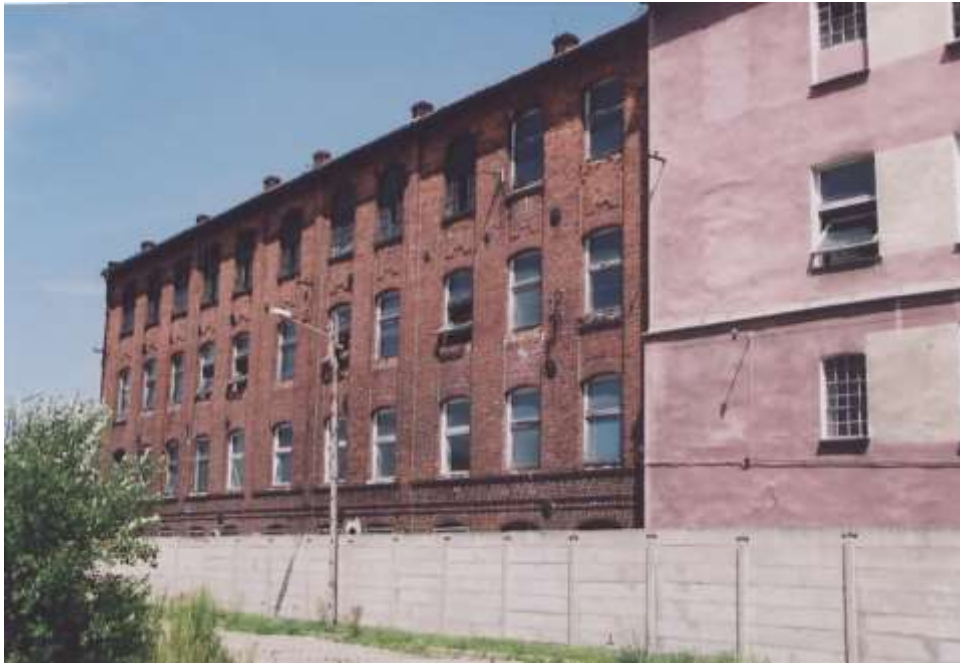
Fot. 165. ZPS „Karolina” S.A. — budynek produkcyjny (dawna piecownia, obecnie modelarnia i odlewnia form gipsowych oraz biura). Nr neg. 5996.

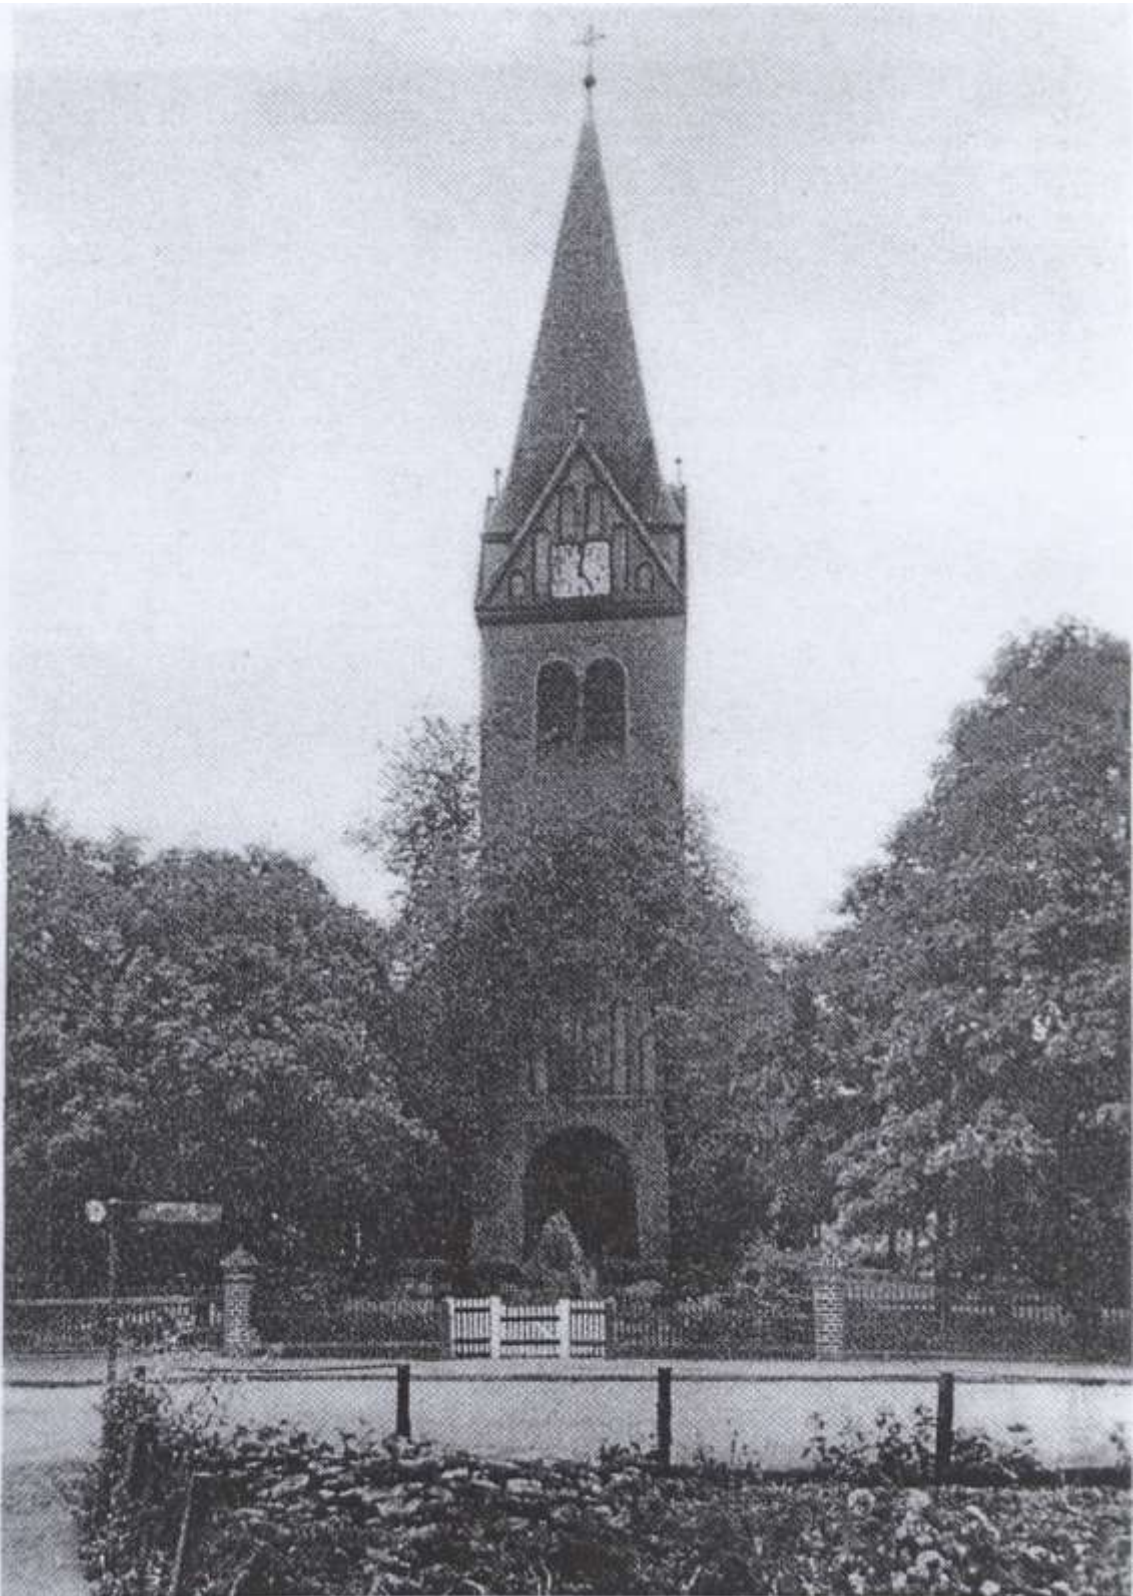
Ev. Kirche zu Königszelt – vor 1945 –

Fot. 171. Kościół ewangelicki, fasada, fot. przed 1945. Repr. z Hultsch G., *Dorf und Stadtkirchen in Schlesien*. Lübeck 1977.

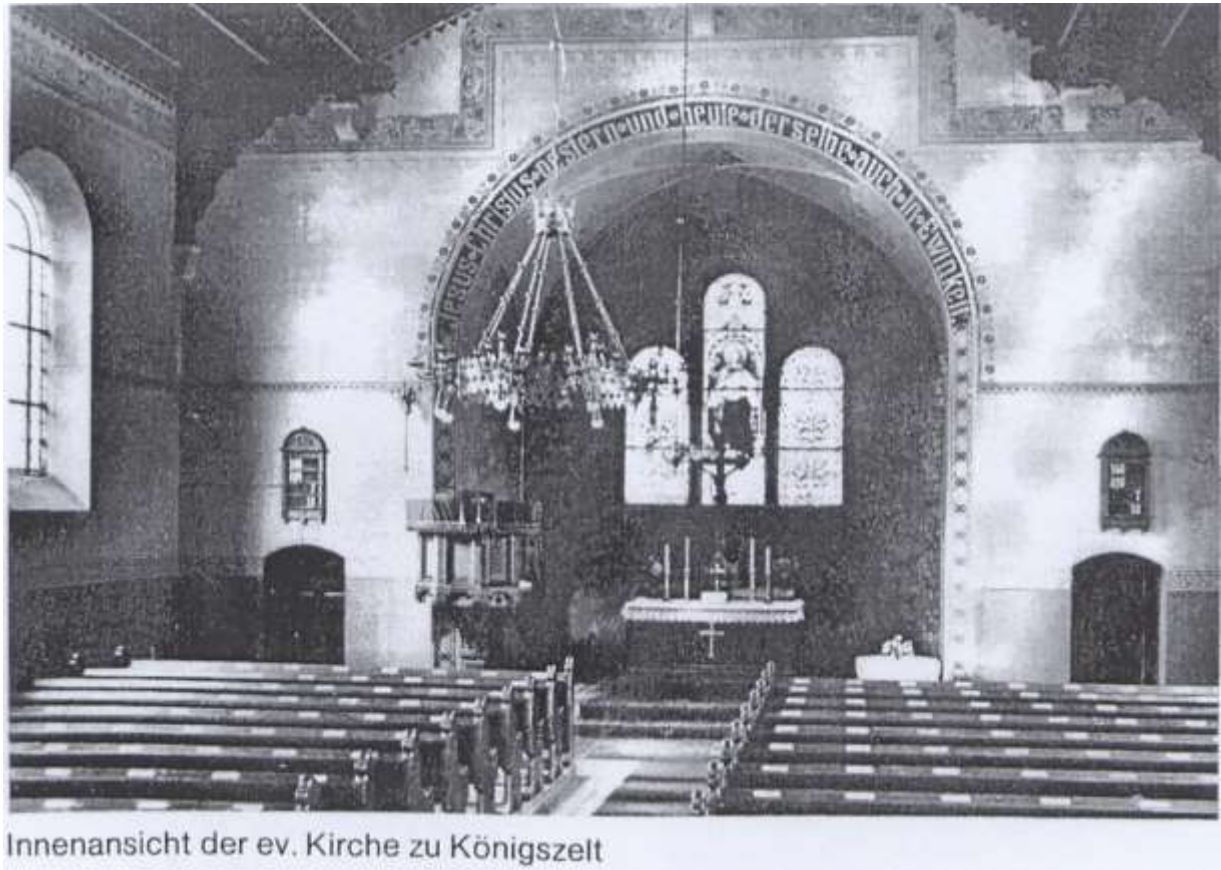
Innenansicht der ev. Kirche zu Königszelt

Fot. 172. Kościół ewangelicki, wnętrze, fot. przed 1945. Repr. z Hultsch G., *Dorf und Stadtkirchen in Schlesien*. Lübeck 1977.
