PRACE REMONTOWE  
I KONSERWATORSKIE  
W KOŚCIOŁACH I OBIEKTACH  
PARAFIALNYCH  
W PARAFII PW. ŚW. MARCINA  
w Jeleniej Górze-Sobieszowie  
w latach 1990–2014

Legnica 2016

## KOŚCIÓŁ PW. ŚW. MARCINA

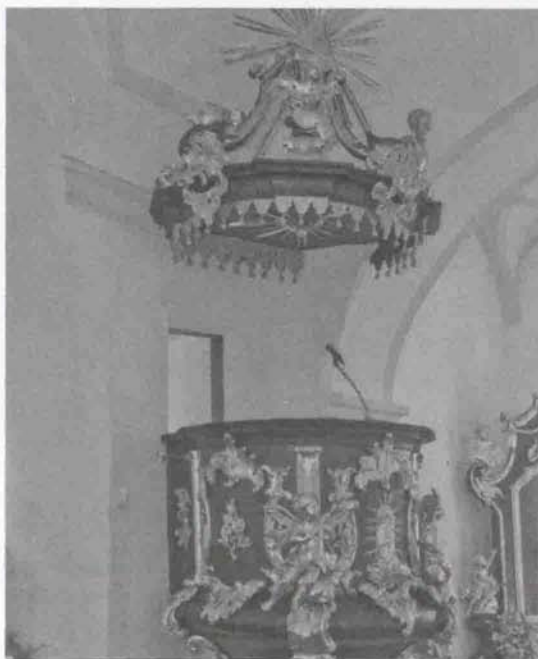
*Fot. 7. Ambona po renowacji,  
stan z 11 listopada 2003*

Renowacja ambony przebiegała w dwóch etapach w latach 2002–2003. W roku 2002 rozmontowano wszystkie ozdoby kosza ambony, które przewieziono do pracowni konserwatorskiej w Krzeszowie. Miały one liczne ubytki, które uzupełniono. Korpus ambony został zakonserwowany i przywrócono pierwotne kolory usuwając późniejsze dodatki. W międzyczasie prowadzono równoległe prace przy odnowieniu balasek oraz ołtarzy bocznych.

W roku 2003 trwały prace konserwatorskie przy baldachimie ambony. Wiele elementów baldachimu zdemontowano i przewieziono do pracowni konserwatorskiej w Krzeszowie. Sporo rzeźb z baldachimu wymagało uzupełnienia ubytków i braków.

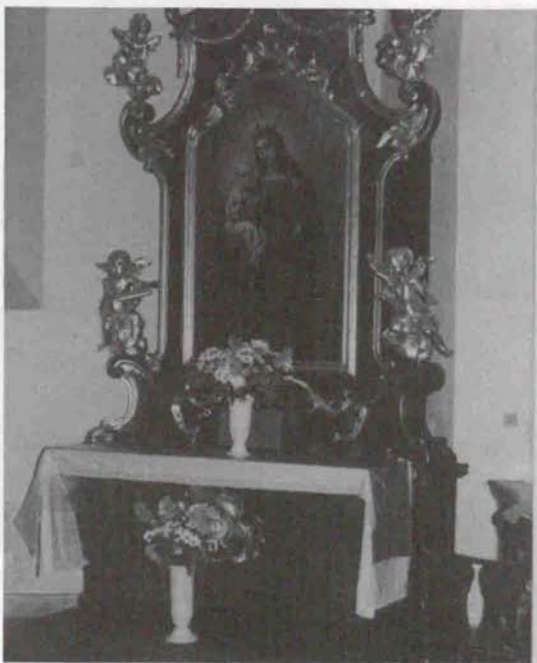
*Fot. 9. Ołtarz główny w całości,  
po renowacji*

Ołtarz był mocno uszkodzony przez drewnojady, wiele elementów i rzeźb spadało na posadzkę, ale konserwację ołtarza przeprowadzono już po gazowaniu kościoła. Po długim przygotowaniu w roku 1999 i uzyskaniu odpowiednich dokumentów, dzięki życzliwości ówczesnego prezydenta Jeleniej Góry i wiceprezydenta Urzędu Miejskiego B. Gałki, uzyskaliśmy dotację w wysokości 50 tysięcy złotych. Wykonawcami prac były: Maria Lelek i Anna Hermanowicz z Krakowa pracujące przy renowacji bazyliki w Krzeszowie. Wiosną 2000 roku ołtarz został rozmontowany, rzeźby, obrazy i wiele elementów dekoracyjnych zostało przewiezionych do pracowni w Krzeszowie. Najbardziej zniszczone elementy dekoracyjne udało się całkowicie zrekonstruować. Natomiast główny stelaż ołtarza był zakonserwowany na miejscu, z rusztowań.

Do dnia poświęcenia wykonano renowację ołtarza bez drewnianych bramek, które były mocno uszkodzone. Wkrótce uzupełniono i te prace oraz zakupiono nowy materiał na kotary w bramkach.

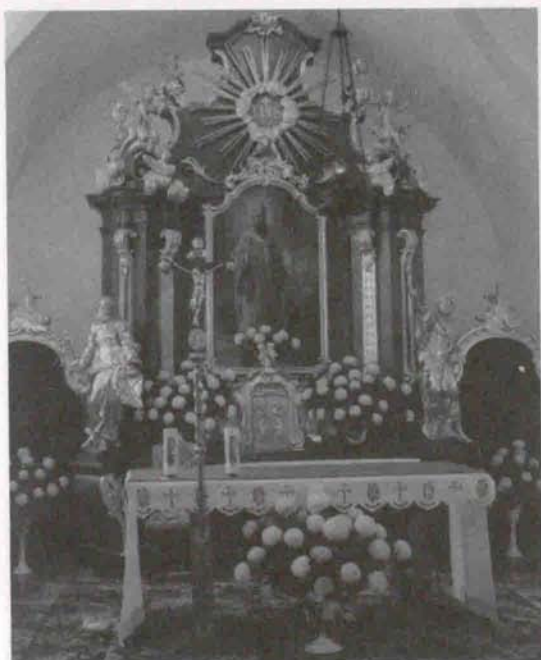
*Fot. 10. Odnowiony ołtarz boczny  
pw. św. Józefa*

Ołtarz Najświętszej Maryi Panny i ołtarz św. Józefa w swojej konstrukcji i zdobieniu są podobne. W obydwu ołtarzach nastawa stanowi obramienie obrazu w prostokątnej ramie zamkniętej łukiem. W ramach są obrazy: Matki Bożej z Dzieciątkiem sygnowany w dolnym rogu: „Hieronim Richter 1878” i obraz św. Józefa z lilią w ręku sygnowany: „Hieronim Richter 1888”. U góry po bokach ramy obydwu ołtarzy znajdują się figurki aniołków siedzących na obłokach, powyżej uskrzydłone główki anielskie na obłokach. Również w dolnej części obramienia obrazów znajdują się aniołki klęczące na obłokach trzymające emblematy. Mensy ołtarzowe sarkofagowe marmoryzowane ozdobione kartuszami z inicjałami: Maria – na ołtarzu Matki Bożej i IHS na ołtarzu św. Józefa. Ołtarze miały duże ubytki i były dość mocno uszkodzone. Dlatego już wcześniej wykonane były prace zachowawcze, niestety nie zawsze przez fachowców. Ponieważ ołtarze są niewielkimi obiektami, a obrazy ołtarzowe były zachowane względnie w dobrym stanie, przy okazji innych prac konserwatorskich Pani M. Lelek uzupełniła braki w drewnianych rzeźbach i marmoryzacji oraz w złoceniach.

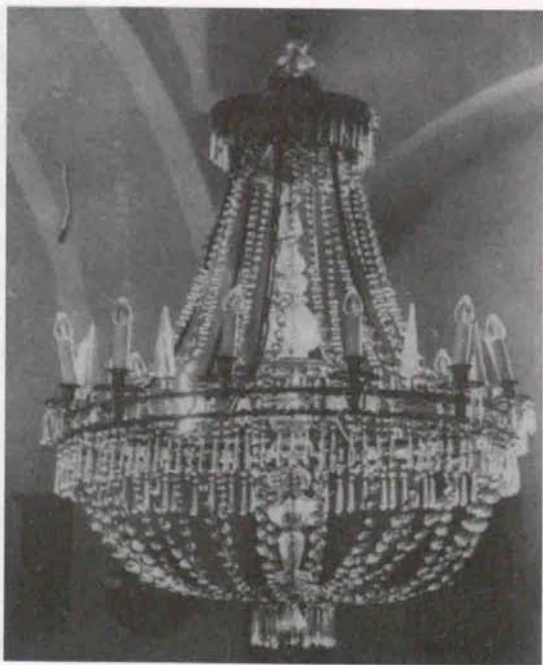
*Fot. 17. Żyrandol – widok z posadzki kościoła*

W czasie dewastacji kościoła w latach 70. żyrandol został poważnie uszkodzony (zachowało się zdjęcie). W latach 90. Wiesław Wierciński z Sobieszowa uzupełnił częściowo sznury paciorków dodając nowe z tworzyw sztucznych i przywrócił żyrandol w oświetleniu kościoła.

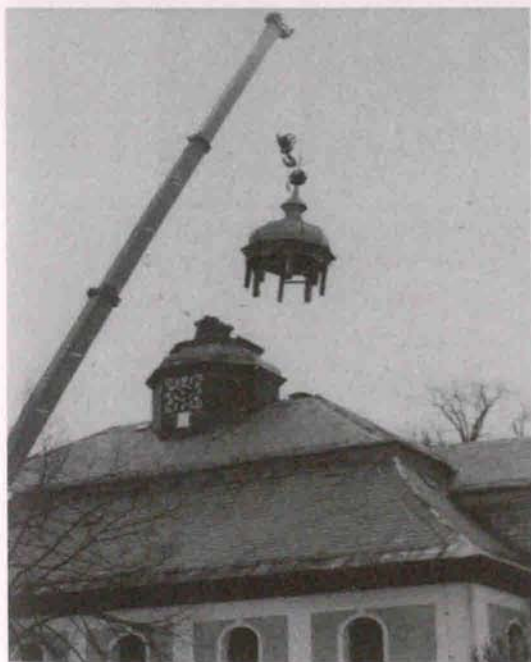
*Fot. 1. Demontaż spróchniałej wieży  
8 maja 1991. Dźwig z kopalni  
Turoszów*

W latach 90. XX wieku wiele osób wyraźnie zauważało, że wieża kościoła chyli się na północ, co najbardziej było widoczne w położeniu krzyża. Po dokładniejszym rozeznaniu zauważyliśmy, że w wieży i dachu jest wiele belek bardzo spróchniałych. Wyraźnie było widać, że wieża poważnie zacieka i stan ten trwał chyba od wielu lat. Zapewne w czasie burz i wichrów został uszkodzony wąż do dzwonu i zegara oraz było widać inne znaczne uszkodzenia, które były źródłem wilgoci. Niełatwy był dostęp do najwyższych części wieży po chybottliwych drabinach. Na pewno schorowany ksiądz A. Kamiński przez wiele ostatnich lat nie był w stanie zobaczyć tej sytuacji, a również jego starsi współpracownicy tego nie zauważali. Stare belki jodłowe w dużych częściach były mocno spróchniałe, co groziło zawaleniem wieży i części dachu. Dlatego po zapoznaniu się ze stanem dachu Rada Parafialna wraz z aktualnym proboszczem już w roku 1990 zdecydowała o rozpoczęciu prac remontowych. Wagę problemu przedstawiono całej parafii 11 października 1990 roku na niedzielnych Mszach św. i rozpoczęto zbieranie funduszy. Wielką pomocą okazał się Pan Roman Niegosz wówczas poseł na Sejm RP, który wskazał wiele możliwości wykonania prac. Z polecenia Wojewódzkiego Konserwatora Zabytków architekt Tomasz Paślowski wykonał dokumentację rekonstrukcji wieży i części dachu. Przy pomocy Pana R. Niegosza zostało zakupione potrzebne drewno modrzewiowe. Razem z Radą Parafialną została zawarta umowa z cieślą Aleksandrem Kisły z Podgórzyna na wykonanie prac już wiosną 1991 roku, który miał pracować z ojcem Janem Kisły. Prace były bardzo konieczne, dlatego interesowali się nimi parafianie i składali na ten cel ofiary. Urząd Miasta Jelenia Góra

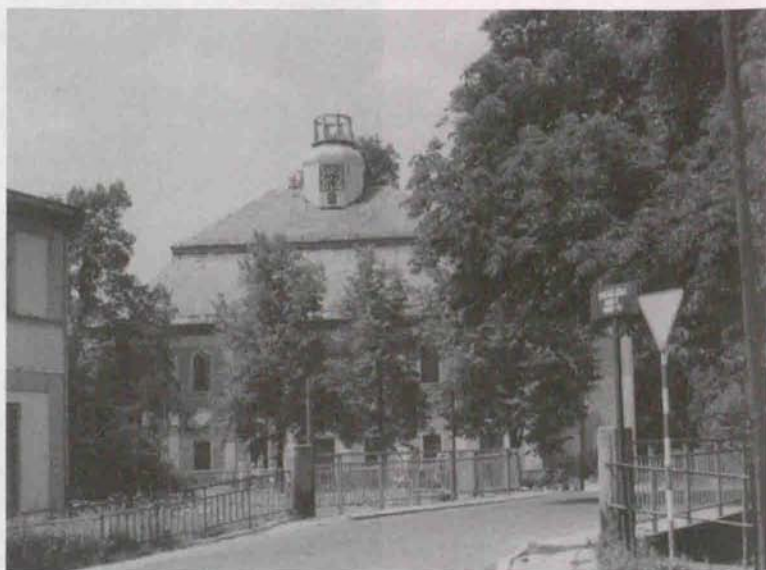
*Fot. 4. Etapy prac przy rekonstrukcji wieży*

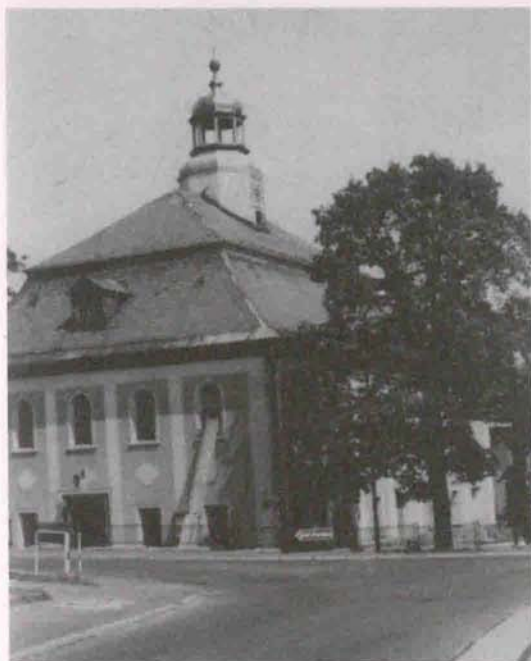
*Fot. 5. Nowa wieża  
z nowym krzyżem i odnowioną kulą*

W czasie projektowania, gdy na starej wieży był prosty bezstylowy krzyż, architekt Tomasz Paślawski rozważał z pracownikami Urzędu Konserwacji Zabytków wygląd nowego krzyża i postanowiono, że powinien nawiązywać do stylu kościoła. Zaprojektowano nowy krzyż nawiązujący stylowo do zakończenia wielu wież na kościołach z XVIII wieku. Nowy krzyż według projektu T. Paślawskiego wykonał Stefan Stefanowicz z Sobieszowa. Krzyż wysokości 2,30 m wykonany jest ze stali nierdzewnej. Przed zamontowaniem na wieży został poświęcony przez proboszcza parafii ks. Józefa Frąca 5 sierpnia 1992 roku, po czym został umieszczony na szczycie wieży. Ten duży, stylowy i okazały krzyż jest ozdobą całej budowli kościoła.

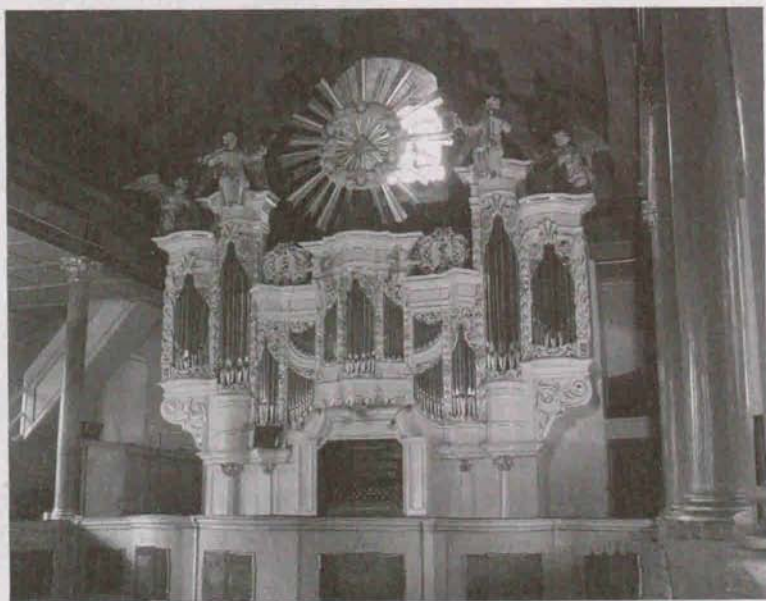
Fot. 10. Organy z 1748 roku

I wojny światowej główne piszczałki metalowe zostały zabrane na cele armii. Na ich miejsce dano atrapy z blachy ocynkowanej, które nie grały. Znajdowały się one w organach aż do obecnego remontu. Największa metalowa piszczałka ma trzy metry wysokości, a najmniejsza jest wielkości długopisu. Największa piszczałka drewniana ma wysokość pięć metrów i wymiary 30 x 30 cm. Jest to głos basów w pedale i ma potężny dźwięk. Piszczałki są z żywicznego drewna świerkowego i bardzo dobrego drewna dębowego. Jest to najlepszy materiał, ponieważ nie niszczą ich drewnojady. Piszczałki były kiedyś i są obecnie klejone klejem kostnym. Na niektórych piszczałkach widnieją stare napisy i nazwy dźwięków co świadczy o tym, że organy wykonano bardzo perfekcyjnie. Na metalowych piszczałkach odręcznie rylcem wyryte są nazwy głosów oraz dźwięki.

Pierwszym etapem remontu organów była wyżej już wspomniana konserwacja prospektu w roku 2004, którą przeprowadziła Pani M. Lelek. Po rozmontowaniu wszystkich elementów dekoracyjnych okazało się, że w promieniach glorii i innych elementach są spore ubytki. Wszystkie braki zostały uzupełnione. Cała szafa prospektu została pomalowana tak jak poprzednio na białło. Skrzydła aniołów i brzegi szat są złożone.

Ksiądz P. Dębski czuwał nad całością prac i często przyjeżdżał, aby zobaczyć dalsze postępy i jakość wykonanych robót. Renowację rozpoczęto od rozbiórki całego instrumentu i przewiezienia wszystkich piszczałek do pracowni w Łodzi. Tam wszystkie drewniane piszczałki poddano konserwacji, użyto ok. 50 litrów hylotoksu – preparatu przeciw robakom i odświeżaniu drewna. Piszczałki dalej były klejone klejem kostnym. Na niektórych piszczałkach są stare napisy i nazwy głosów, które zachowano.

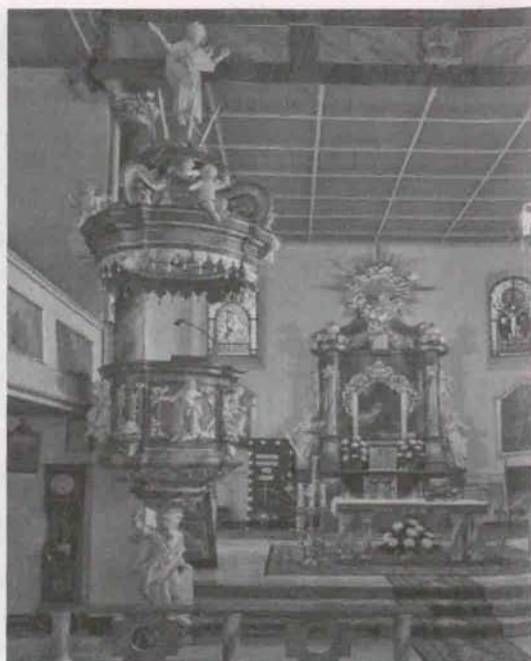
*Fot. 13. Baldachim ambony*

Zrekonstruowany baldachim przedstawia się okazale, jest to baldachim w formie korony w kształcie kulistym, z lekko zaznaczonym wielobokiem, jak cały kosz ambony. Z górnego gzymsu zwisają na dół ozdobne lambreki-ny w formie dzwonek powielane wielokrotnie. Nad daszkiem baldachimu znajdują się cztery ozdobne woluty, które stanowią ażurową podstawę pod drewnianą kulę. Na kuli umieszczona jest okazała rzeźba Chrystusa z podniesionymi w górę rękami. Od kuli ziemskiej ozdobionej główkami aniołków w górę i na dół wychodzą złociste promienie. Gzyms baldachimu ozdobiony jest rzeźbami trzech siedzących aniołków.
